平成 23 年東北地方太平洋沖地震によるジオテキスタイル  
を用いた補強土壁工法の被害調査報告書  
一次報告（福島県、宮城県）

平成 23 年 7 月

前田工織株式会社

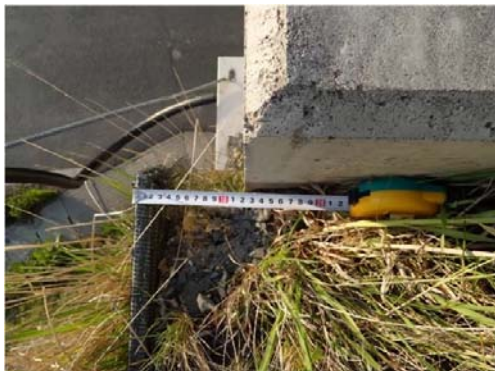
- ① 構造物とすりつけ部の開口  
(ユニットキャップ工法)

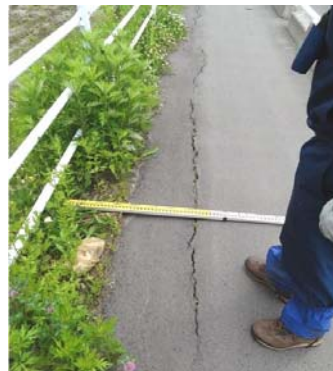
- ② 路面（天端）の沈下、クツラク  
(ユニットキャップ工法)

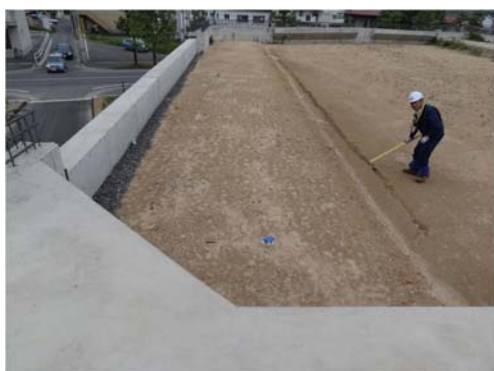
- ③ 天端のクラック  
(アダムウォール工法)

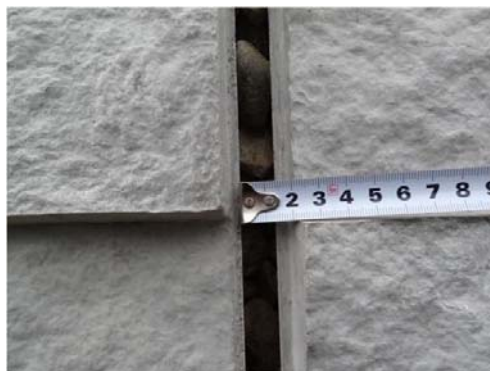
- ④ 壁面パネル・目地の開口亀裂  
(アダムウォール工法)

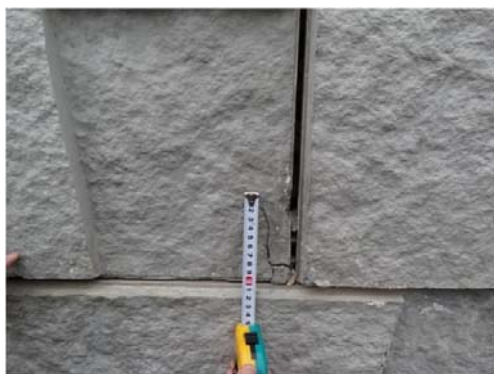
- ⑤ 壁面材のクラック、角欠け  
(アダムウォール工法)

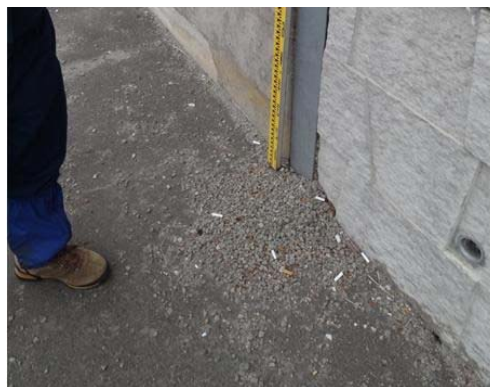
- ⑥ 排水層の碎石の流出  
(アダムウォール工法)
