2016年 熊本地震

ジオテキスタイル補強土壁工法の被災調査報告書

2016年9月

前田工織株式会社

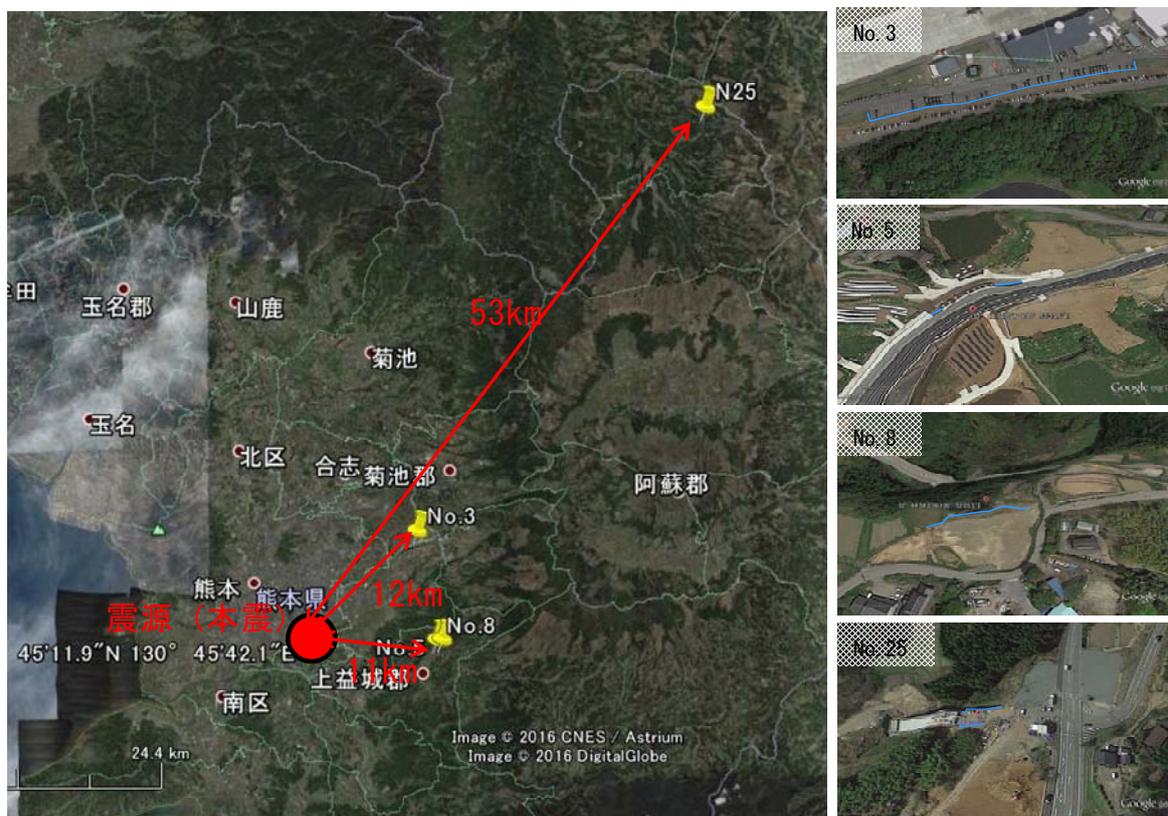
図-24 軽微な変状が現れた補強土壁の位置図（Google Earth による画像に加筆）

軽微な変状が認められた補強土壁の位置図を図-24 に、確認された被災形態の主な事例を図-25 に示す。No.3, 5, 8 の補強土壁は震央距離が 11~12km であったが、被災調査で確認された主な被災形態は、壁面材（コンクリートパネル）のずれ、笠コン及びコンクリートパネルのクラック・欠け、目地開き(碎石漏出)、笠コンのズレ、補強土天端のクラック及び嵩上げ盛土のクラックであり、車両の走行性には支障のない軽微な被害であった。

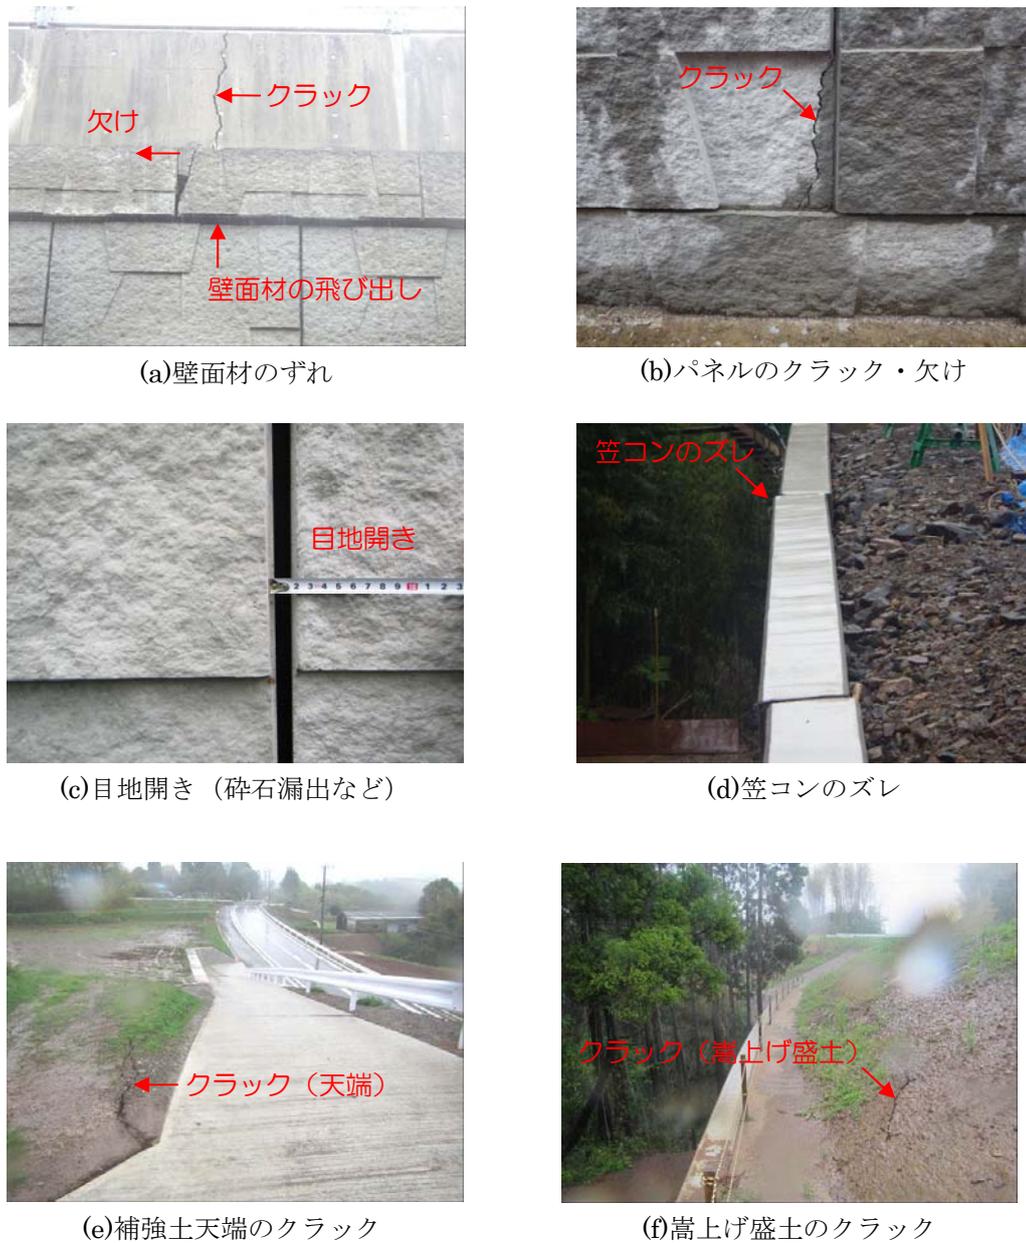
図-25 地震による主な被災形態

これらの補強土の概要を表-4 に示す。最大壁高が 8.0m 未満の補強土は、設計時において地震時の検討がされていなかった。一方、壁高が 8.0m 以上である、No.8 及び No.25 では耐震設計が行われていたものの、設計水平震度 k_h は、No.8 で $k_h=0.13$ 、No.25 で $k_h=0.11$ であり、いずれの補強土もレベル 1 地震動を対象としていた。したがって、当地震は想定範囲を大幅に上回る地震動が作用したと考えられる。

点検項目の要因1に該当する事象（補強土及び周辺の変状）の調査結果を表-7に示す。当被災調査の結果では「壁面パネル・目地の開口亀裂及びびずれ」並びに「補強土壁上部のり面の沈下及びびび割れ」の事象で注意領域が確認された。目地開きの事象では、排水層である碎石の漏出が一部の補強土で確認されたが、盛土材料の漏出までには至っておらず軽微な補修程度で処理できる損傷であった。碎石の漏出は直接的に補強土の崩壊に及ぶものではないが、漏出が継続した場合には事象が進展し補強土の機能が喪失する可能性があるため、早期の対策が必要である。補強土壁上部のり面の沈下及びびび割れの事象についても、補強土の崩壊に及ぶものではなかったが、降雨水等による水の浸入が継続した場合には、補強土の強度を低下させる要因となるため早期の補修が必要とされる。何れの事象も、経過観測を行うとともに予防保全の観点から早期に処置を講ずることが望ましい。
