熊本地震報告

「ジオテキスタイル補強土壁」

前田工織株式会社

◇ 熊本地震 被災調査の概要

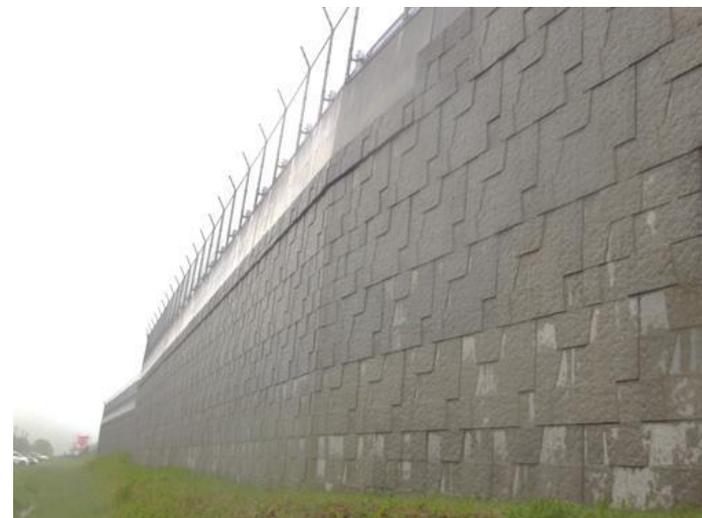
全 景

- 2010年10月施工
- 壁高：7.7m
- 地震時の照査：なし

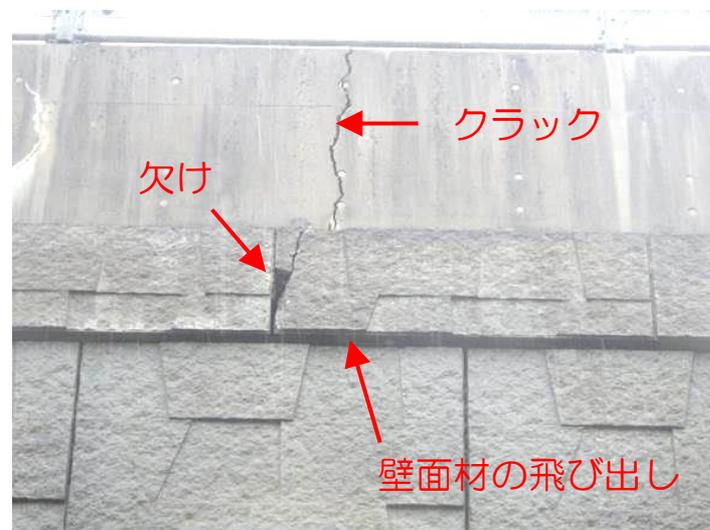
パネルの飛び出し等

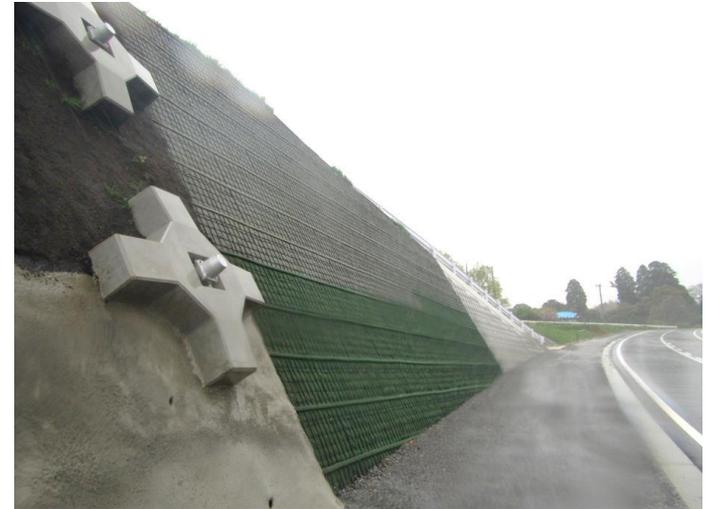
全 景

- 2015年12月施工
- 最大壁高：7.9m, 壁面勾配：1:0.5
- 地震時の照査：なし

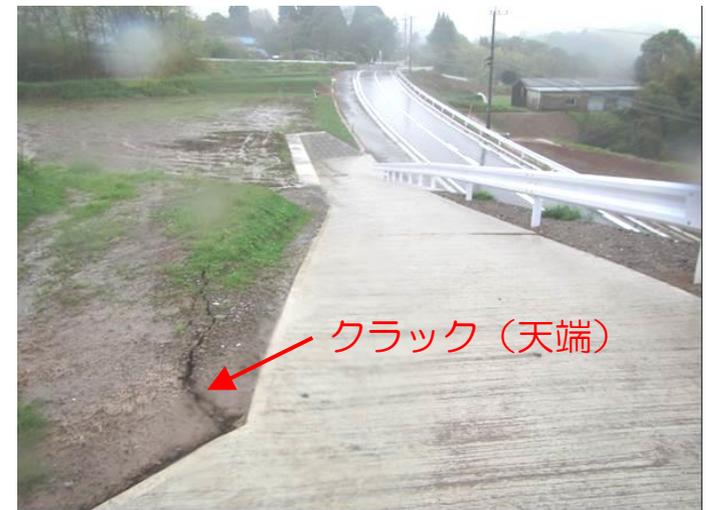
天端 切盛り境のクラック

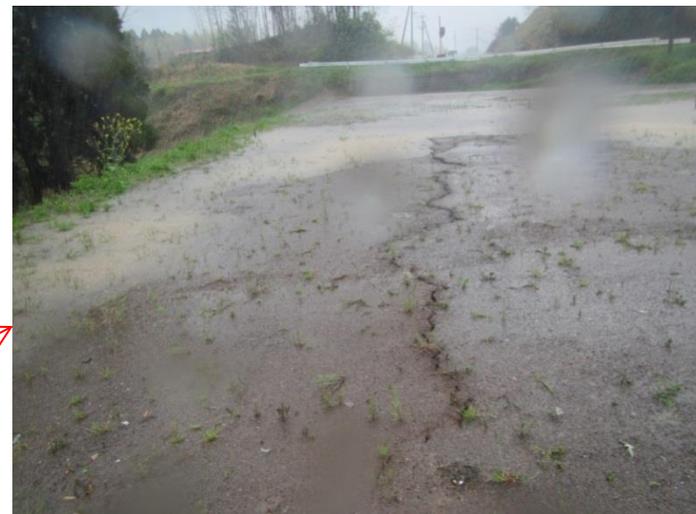
嵩上げ盛土（天端）部 クラック

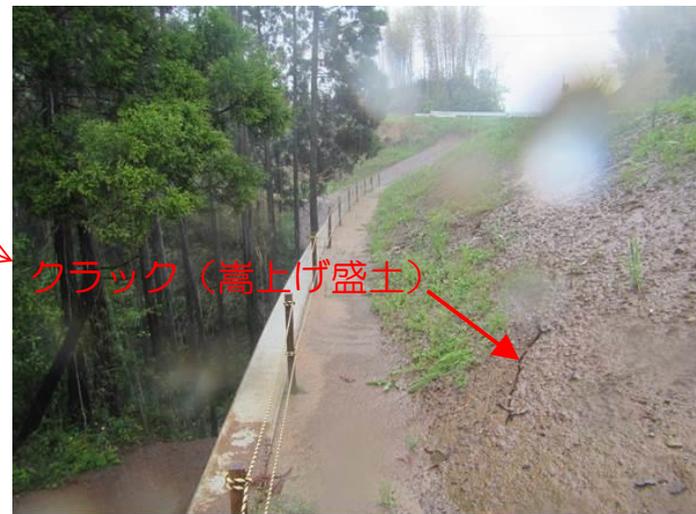
クラック（嵩上げ盛土）

嵩上げ盛土（のり面）部 クラック

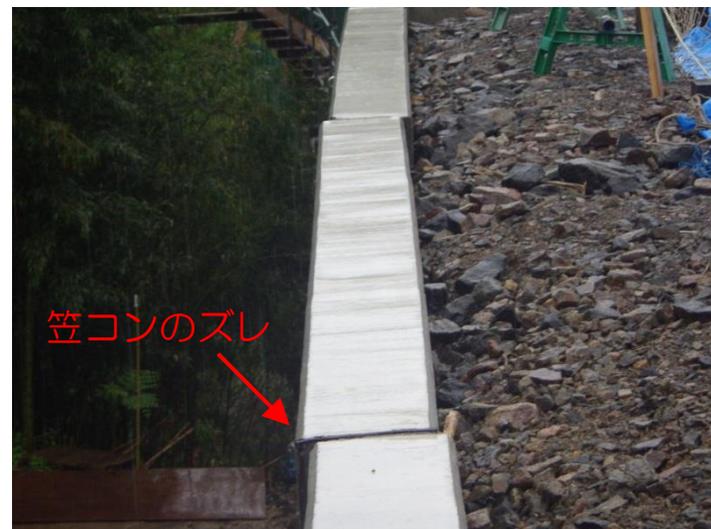
笠コンクリートのズレ発生

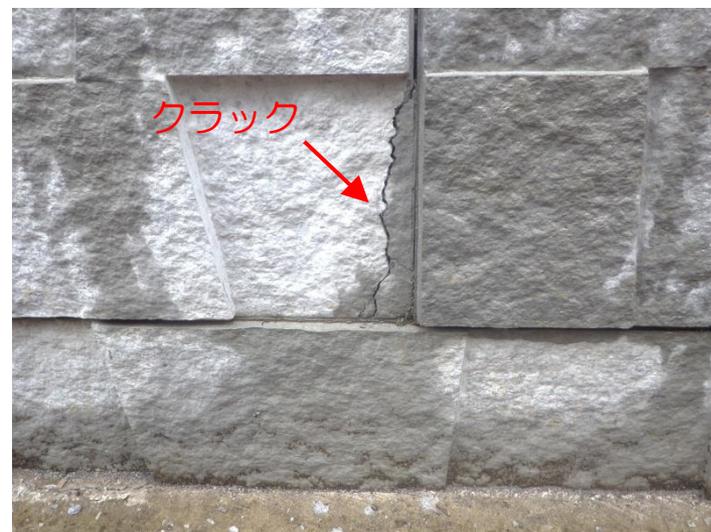
壁面パネルひび割れ
