2016年 熊本地震

ジオテキスタイル補強土壁工法の被災調査報告書

2016年9月

前田工織株式会社

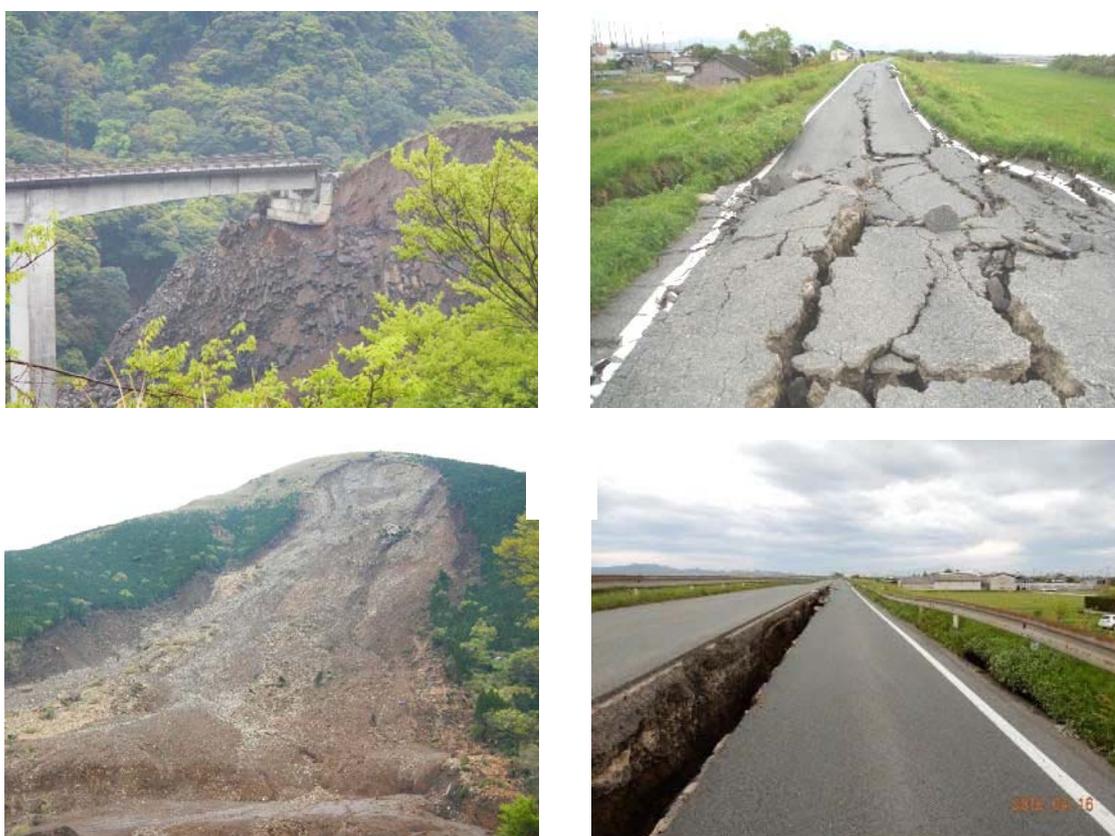
図-1 土木構造物の被災状況^{1) 2)}

2016年4月16日（土）に熊本地方を震源とした大規模地震（名称：熊本地震）が発生した。観測された最大震度は震度7であり、**図-1**に示すように多くの土木構造物等に被害を及ぼした。熊本地震の特徴は、大規模な地震動が前震（M6.5）及び本震（M7.3）で発生し、規模の大きな余震が繰り返したことである。弊社では主に震度5程度以上の地震動を受けた供用前後の「ジオテキスタイルを用いた補強土壁工法」（以下、補強土と称す）を対象に被災状況について調査した。調査の結果、熊本地震による補強土の被災は、盛土のごく一部に変状が認められた程度で、車両の走行性に支障のない「小被害」レベルの被災であった。
