# アデムウォール工法維持管理マニュアル

2020年6月

アデムウォール協会

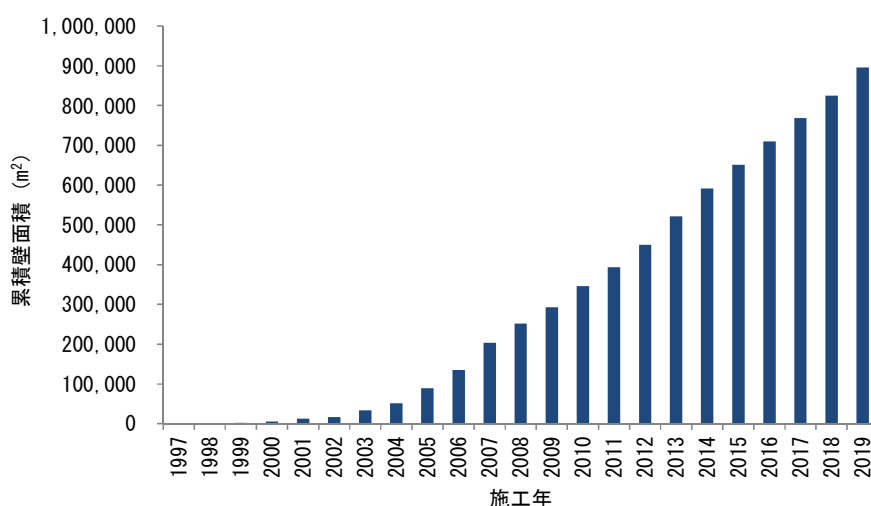
アダムウォールは、特殊な施工機械を用いなくても垂直～1：0.5 までの壁面勾配を持つ補強土壁を構築できるため、都市部のように用地に制約がある場所から景観に配慮する必要がある山岳部まで幅広く適用されてきた。アダムウォールの実績（壁面積）を図-1.1 に示すように、これまでに 2500 件以上、累積壁面積で約 90 万 m<sup>2</sup> の実績がある。

図-1.1 アダムウォールの施工実績

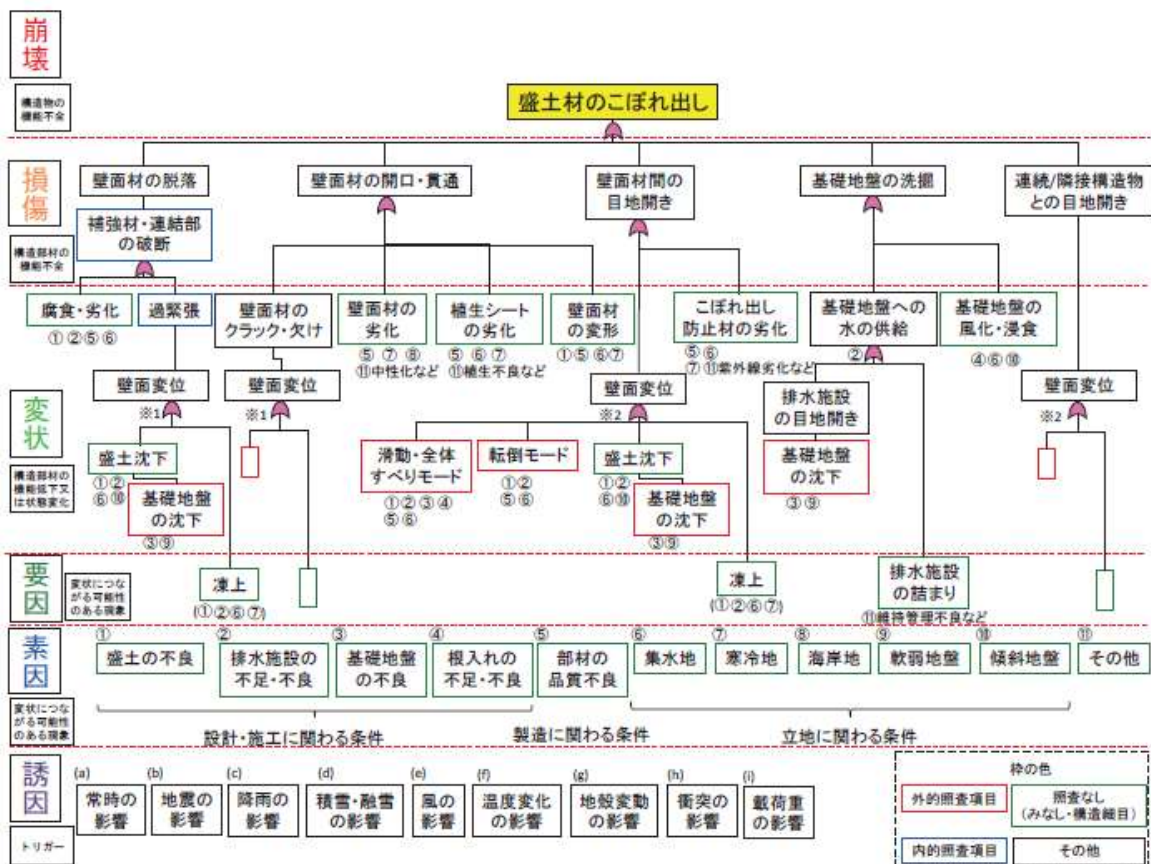
アダムウォールをはじめとする補強土壁は、盛土材のこぼれ出しが生じなければ他の土工構造物と同様に、緩やかに変形が進行すると考えられるため、盛土材のこぼれ出しに至る損傷を見つけて早期に対応することを基本とした維持管理が合理的である。土木研究所による「補強土壁の維持管理手法の開発に関する共同研究」では、盛土材のこぼれ出しを補強土壁の致命的な損傷と定義して、図-1.2 に示すように、盛土材のこぼれ出しに至る誘因、素因、要因、変状の形態を整理したフォルトツリーが整備された<sup>1)</sup>。アダムウォールは二重壁構造であるため、内壁の盛土材のこぼれ出しが生じにくい構造であるが、1) 補強材（アダム）や連結部（グリッドベルト）の破断による壁面材の脱落、2) 壁面材の開口・貫通、3) 壁面材間の目地開き、4) 基礎地盤の洗堀、5) 連続/隣接構造物との目地の開きを致命的な損傷と考えると、点検、調査、診断に基づく措置の対応を図る。

図-1.2 補強土壁のフォルトツリー<sup>1)</sup>

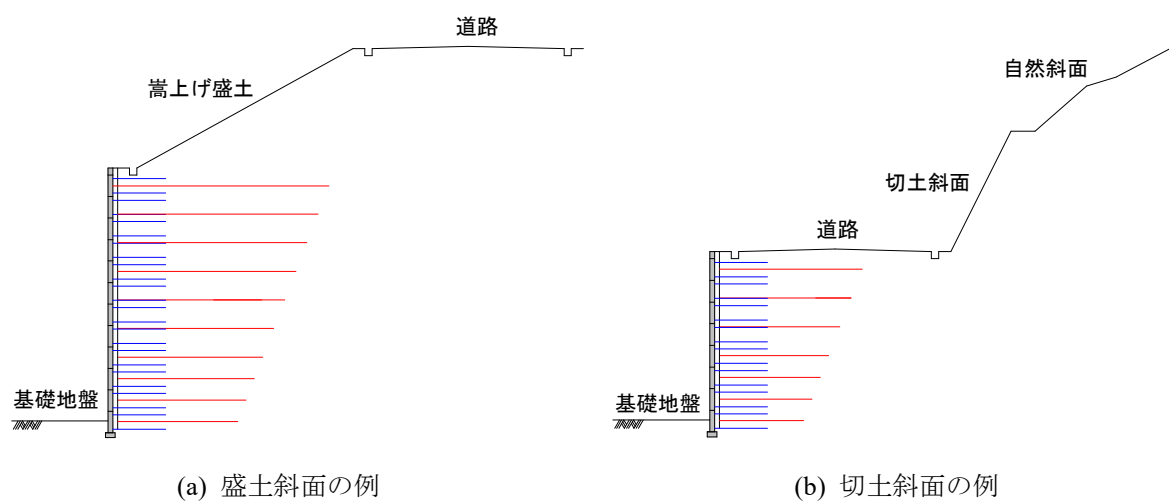
本マニュアルにおける点検は、アダムウォールの変状を適切に把握して、必要に応じて適切な対策を行うことにより健全性の状況と効率的な維持管理を図るとともに、降雨や地震などの災害時において、アダムウォールの損傷による通行止めなどの社会的影響が生じることを防ぐために、措置の必要性の判断を行うことを目的としている。アダムウォールの点検では、「道路土工構造物点検要領」に従って、アダムウォールが特定道路土工構造物（「道路土工構造物技術基準」に規定された重要度1の道路土工構造物のうち、長大切土又は高盛土）である場合は、巡視や通報などに基づいて変状が認められた場合に行う「通常点検」に加えて、5年に1回を目安に定期的実施する「特定土工点検」を実施する<sup>2)</sup>。アダムウォールの点検区域は、図-2.1に示すように、アダムウォール本体のほか、基礎地盤、嵩上げ盛土、切土斜面、道路、排水施設、隣接構造物等を含む区域とする。

図-2.1 点検区域の概要図

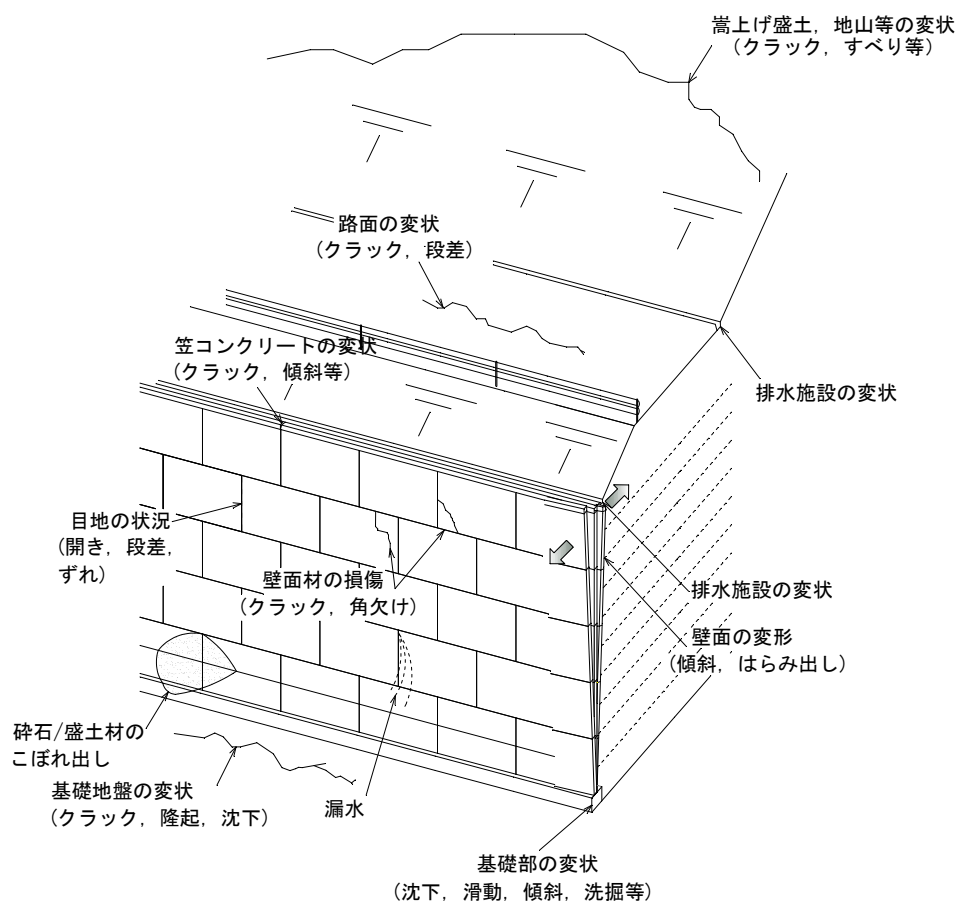
アダムウォールの点検における主な着眼点を図-2.2に、主な点検項目を表-2.1に、点検台帳の例を図-2.3に示す。アダムウォールの変状は壁面に現れやすく、壁面の変形（はらみ出し、傾斜等）、壁面材の損傷、壁面材の目地開き、排水層の砕石や盛土材のこぼれ出し等の有無を点検する。アダムウォール本体のほか、アダムウォールの安定性に関連のある基礎地盤や上面道路、排水施設、嵩上げ盛土、隣接構造物との境界等についても変状の有無を点検する。

図-2.2 点検における主な着眼点

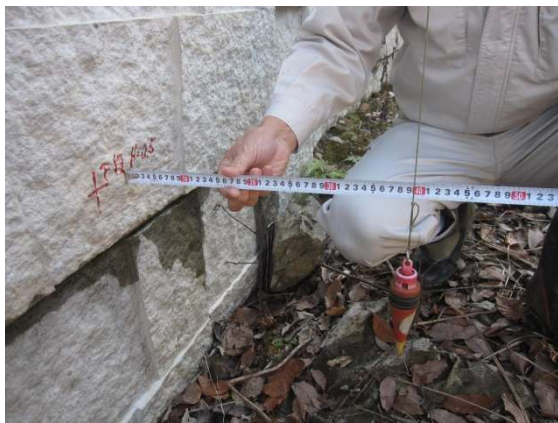
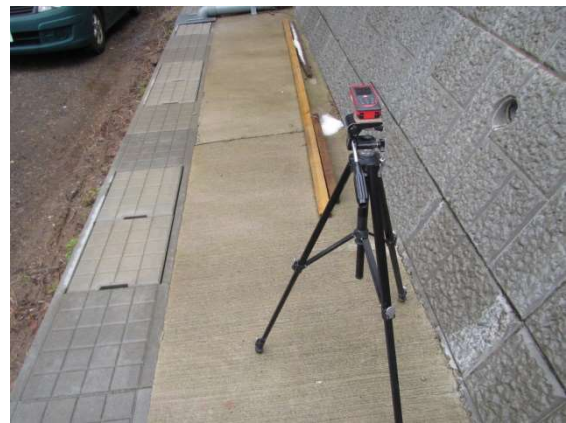
アダムウォールの壁面に顕著なはらみ出しや傾斜が確認された場合には、壁面の変位量を計測しておく。壁面変位の簡易的な計測方法を写真-2.1に示すように、壁面が前方へ傾斜している場合は下げ振りを用い、壁面がはらみ出すような変形をしている場合はレーザー距離計を用いる方法がある。壁面排水層の碎石のこぼれ出しに至るような壁面の目地開きが確認された場合には、写真-2.2に示すように、目地開き量を記録しておく。また、アダムウォールをはじめとする補強土壁は、補強領域内への水の浸入によって変状が発生することが多く、壁面のはらみ出しや目地開きに加えて、写真-2.3に示すような水の浸出がある場合には、湧水等による水の浸入が懸念されるため、地質調査資料等で地下水の存在やその水位を確認する必要がある。

(a) 下げ振りによる方法

(b) レーザー距離計による方法

写真-2.1 壁面変位の簡易的な計測の例

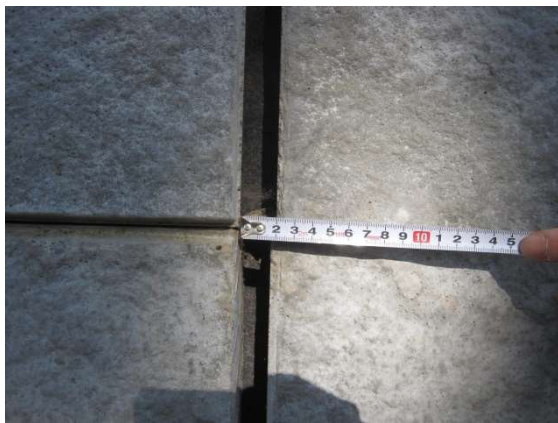
写真-2.2 目地開き量の計測の例

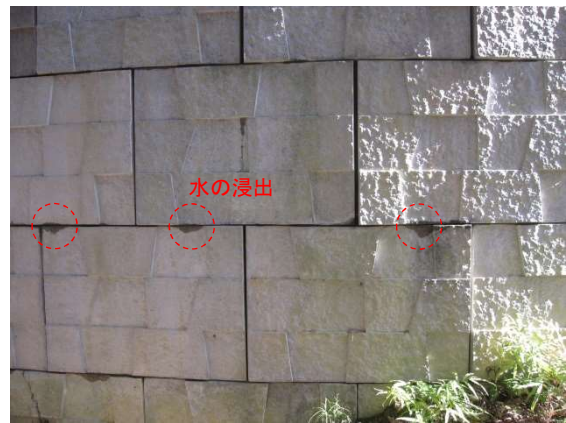
写真-2.3 壁面からの水の浸出の例

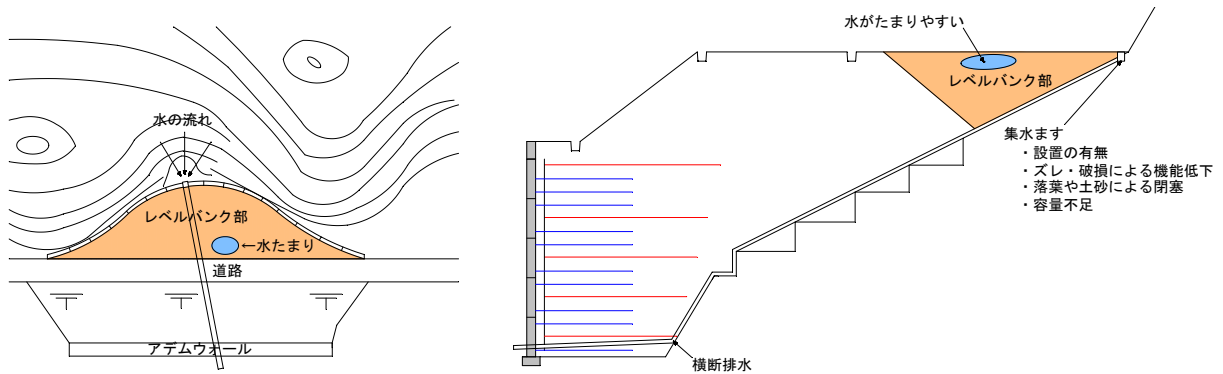
アダムウォールの点検では、アダムウォール本体のほか嵩上げ盛土、排水施設、基礎地盤、上面道路、天端に設置される防護柵基礎の変状の有無を確認する。例えば、**図-2.4** に示すように、集水地形上に嵩上げ盛土を/uploadしたアダムウォールが構築されている場合、レベルバンク部では排水構造が不十分なため水がたまりやすくなる。このような箇所では、**写真-2.4** に示すように、嵩上げ盛土の内部に水みちが形成されてのり面から漏水していることがある。また、降雨中または降雨後に点検をすると、レベルバンク部に流入する表流水の流れを確認できる場合があるため、見落としのないように点検する必要がある。

**図-2.4** 集水地形上に構築されたアダムウォールの例

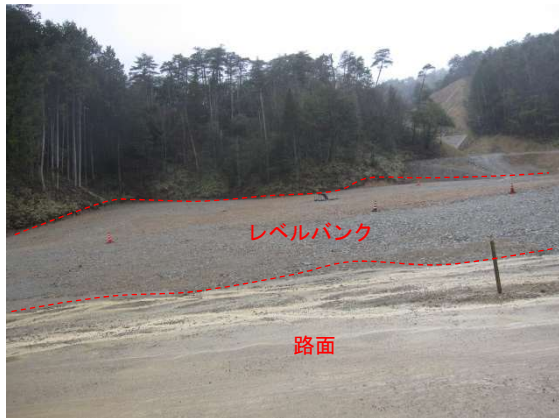
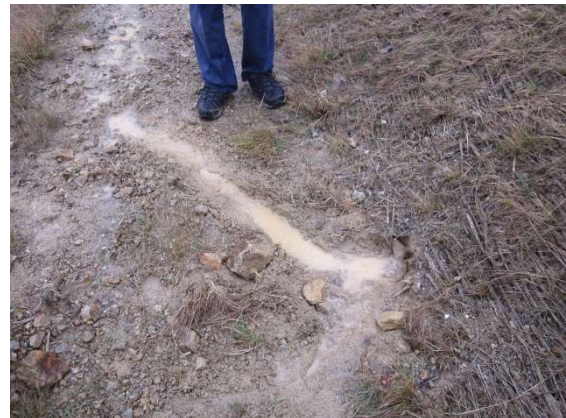
(a) レベルバンク部

(b) 嵩上げ盛土の小段からの漏水

**写真-2.4** レベルバンクのある嵩上げ盛土の小段からの漏水の例

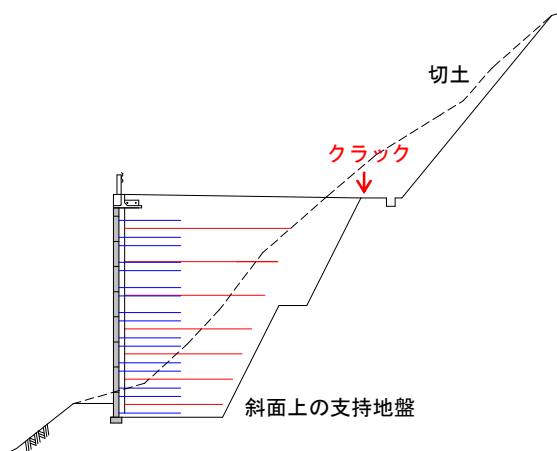
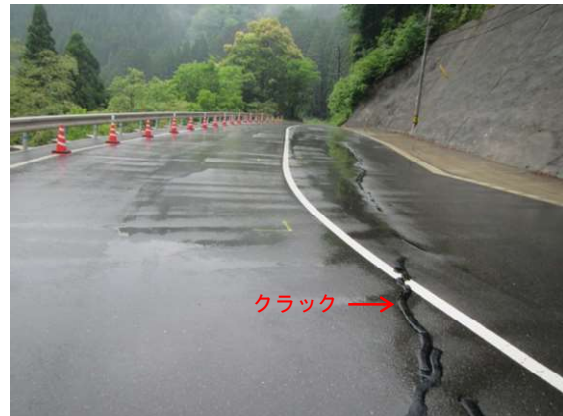
斜面上の切盛り箇所にアダムウォールが構築された箇所では、**図-2.5**に示すように、上面道路の切盛り境にあたる路面にクラックが発生している場合がある。このような箇所ではクラックの大きさや長さを把握するとともに、定期的に点検をしてクラックの進展の有無を確認する。また、道路交通に支障をきたすような段差が生じている場合には、速やかに道路管理者へ報告して対応を検討する。

(a) 切盛り箇所におけるアダムウォールの例

(b) 切盛り境に発生したクラックの例

**図-2.5** 斜面上の切盛り箇所に構築されたアダムウォールの例

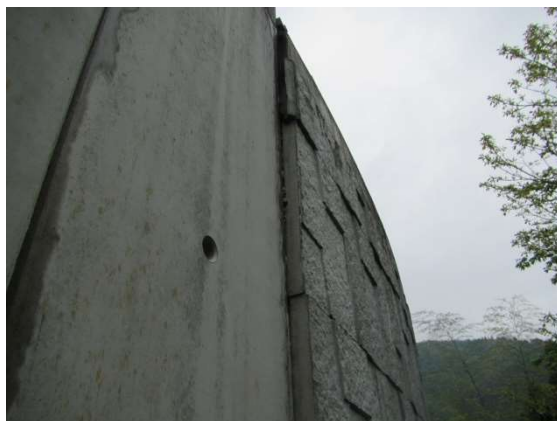
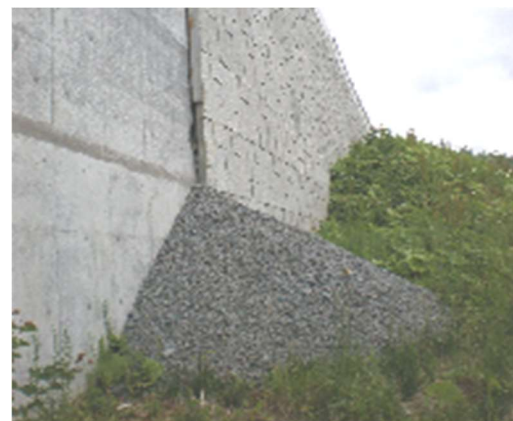
コンクリート構造物等の隣接構造物との境界では、**写真-2.5**に示すように、構造物とアダムウォールの壁面との間に隙間が生じて壁面排水層の碎石のこぼれ出しが生じている場合がある。碎石のこぼれ出しには至っていない程度の開きは軽微な補修が必要となる。一方、碎石が多量にこぼれ出している場合は、その原因を詳細に調査するとともに内壁の健全性を確認して、補修方法を検討する必要がある。

(a) 隣接構造物境界の開き

(b) 壁面排水層の碎石のこぼれ出し

**写真-2.5** 隣接構造物境界の開きと排水層の碎石のこぼれ出しの例

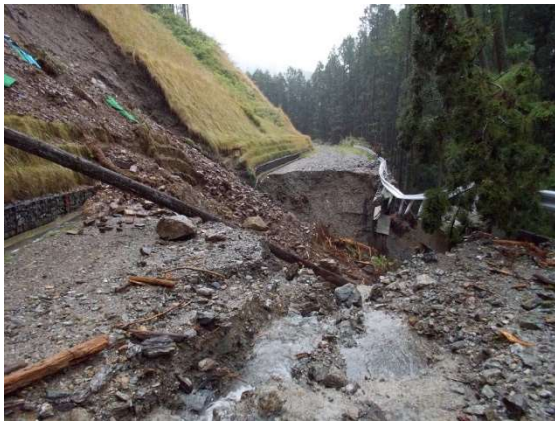
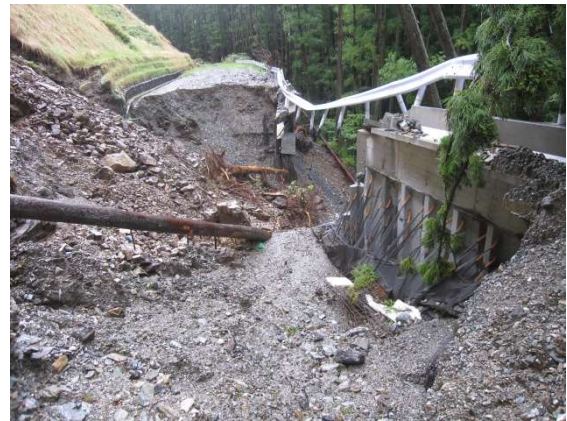
アダムウォールの崩壊が報告された場合は、安全を確保したうえで現地踏査により崩壊の状況を確認する。写真-2.6は、アダムウォールの背後にある切土斜面の表層崩壊の影響と、補強領域内へ多量の表流水が流入したことによってアダムウォールが崩壊した事例である。このような崩壊が発生した箇所の検討にあたっては、より詳細調査によって崩壊の原因となった素因や誘因を明らかにするとともに、未崩壊箇所でも盛土材の緩みが生じている可能性があるため、適切にアダムウォールを撤去・再構築する範囲を決定する必要がある。また、再構築の検討にあたっては、崩壊の原因となった素因や誘因を取り除くことが求められるため、点検においては水の流入源等を入念に確認することに留意する。

(a) 切土斜面の崩壊と表流水の流入状況

(b) アダムウォールの崩壊状況

写真-2.6 切土斜面の崩壊と表流水の流入によるアダムウォールの崩壊事例

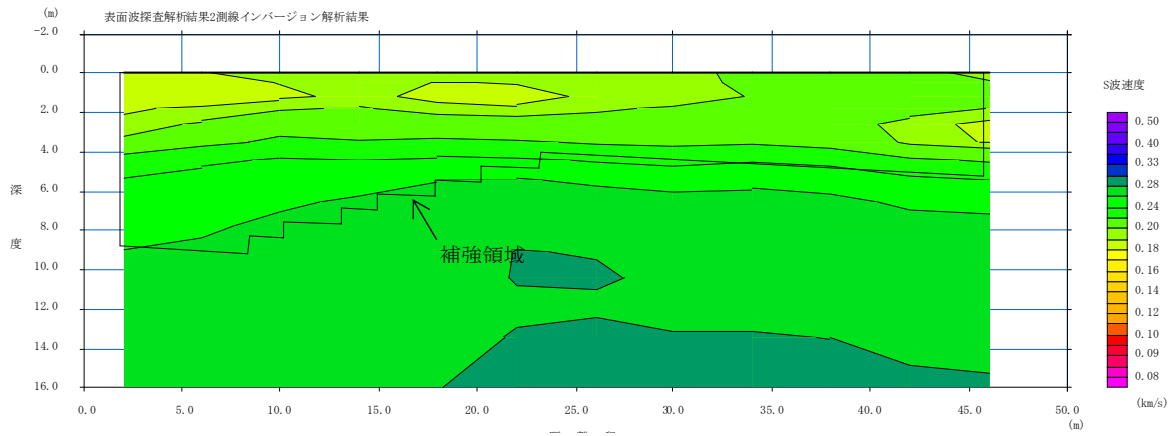
盛土材の性状を確認する方法として、地盤を破壊することなく地盤内の物理量を把握できる物理探査により、盛土材の性状を確認する物理探査の適用が考えられる。例えば、2次元表面波探査では、地表面を起震源とするレイリー波により地盤内のせん断波速度の分布を推定することにより、緩み領域を把握することができる。地震の影響を受けたアダムウォールに対して2次元表面波探査を適用した例を図-3.1 に示す。この事例では、補強域内の盛土材の緩みは生じていないことが確認されている<sup>4)</sup>。

図-3.1 2次元表面波探査の例<sup>4)</sup>

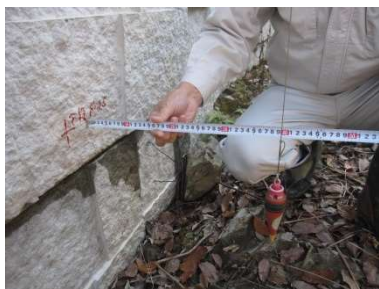
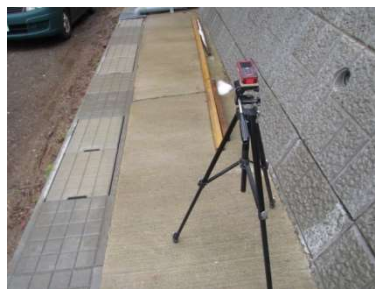
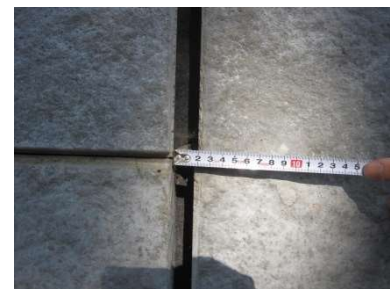
アダムウォールに壁面のはらみ出しや目地の開き等の軽微な変状が生じた場合は、その初期段階から壁面変位等に対する動態観測を定期的実施し、その進行の程度を把握することが重要である。変状が収束すれば補強土壁としての機能は低下していないと考えられるが、変状が進行し続けると補強領域内のせん断応力が増加し、土のせん断強度を上回る状態になると崩壊の危険がある。また、点検段階でアダムウォールの安定性や道路に与える影響がなかったとしても、変状の進行度合いによっては、次の点検までの間に崩壊に至る可能性もある。このため、定期的に変状の進行の程度を確認するとともに、変状の原因を究明して今後の変状の進行の可能性を予測するうえで必要な調査を実施し、変状の程度に応じて必要な措置を判断していく必要がある。アダムウォールをはじめとする補強土壁の変状は壁面に表れやすいため、写真-4.1 に示すように、壁面変位や目地の開きに対する動態観測を定期的実施する。なお、経過観察の期間と頻度については、変状の程度と進行との程度に応じて道路管理者らとの協議により決定する。

(a) 下げ振りによる計測

(b) レーザー距離計による計測

(c) 目地開きの計測

写真-4.1 経過観察の例

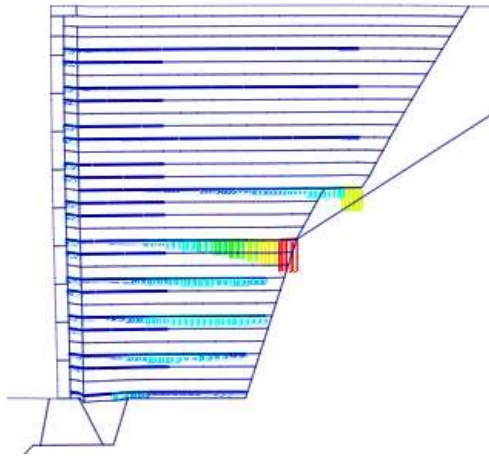
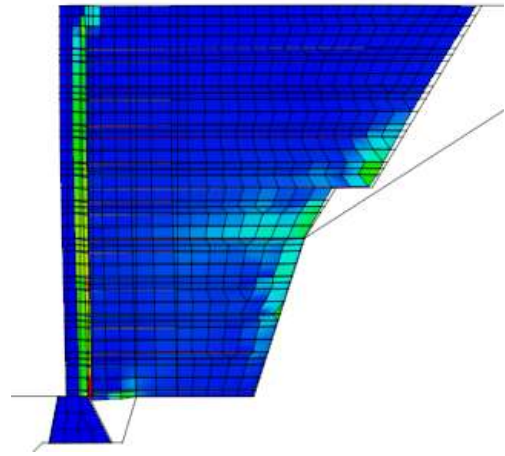
また、変状が生じたアダムウォールの安定性を推定するために、盛土材に対する土質試験や地盤調査の結果に基づいて FEM 解析を行い、補強領域内の盛土材の応力状態やアダムに作用している引張力などを推定する方法がある。実際に変状が生じたアダムウォールについて壁面変位を再現し、補強領域内のアダムに生じている引張力や、補強領域のせん断ひずみ分布を推定した例を図-4.1 に示す。

(a) アダムに作用する引張力

(b) 補強領域のせん断ひずみ分布

図-4.1 FEM 解析による補強領域内の状態の推定の例

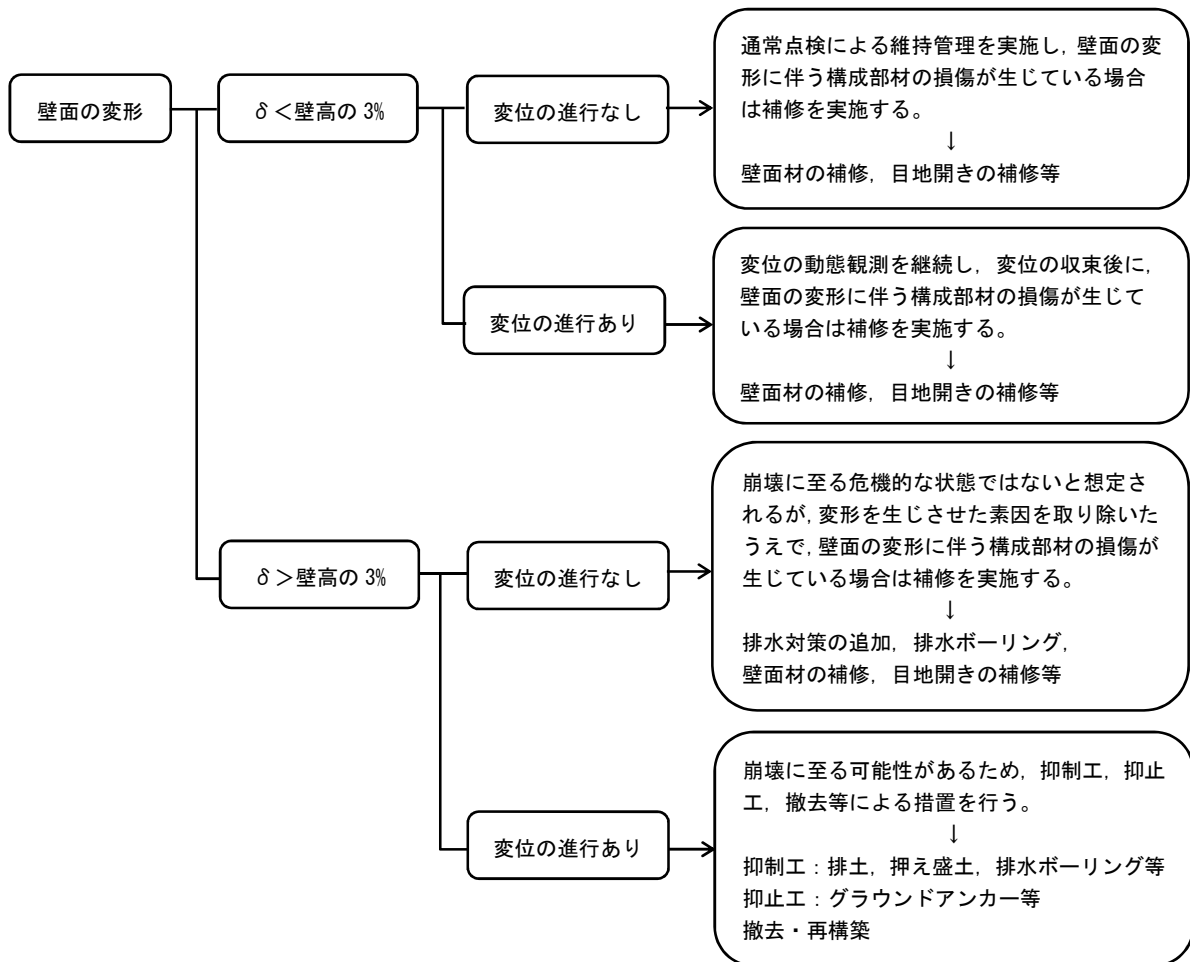
アダムウォールに変状や損傷が発生し、盛土材のこぼれ出しや崩壊に至るような補強土壁としての機能の低下が認められる場合は、変状の程度に応じた適切な措置を行う。アダムウォールをはじめとする補強土壁の変状は、壁面のはらみ出しや前倒れ等の壁面の变形に伴って現れることが多いため、壁面変位と変位の進行に着目した措置フローの概念を図-4.2に示す。壁面の水平変位 $\delta$ が壁高の3%以内のときは、補強領域内の健全性は維持されていると考えられるため、変位の進行の程度に応じて壁面に対する軽微な補修を実施する。一方、壁面に壁高の3%を超える水平変位が生じたときは、補強領域への過度な水の浸入や盛土材の強度低下が懸念されるため、変状を生じさせた素因を取り除く措置を実施する。また、壁面変位の進行が顕著な場合は、アダムウォールの崩壊の懸念があるため、抑制工や抑止工の実施、撤去・再構築を検討する。

図-4.2 壁面変位と変位の進行に着目した措置フロー

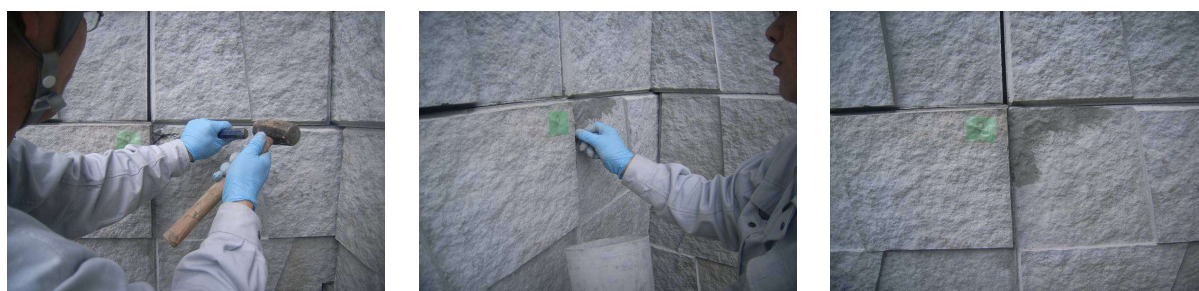
壁面材の角欠けやクラック等の軽微な損傷が生じた場合は、コンクリート片が剥離して飛散しないように、**写真-4.2**に示すように、損傷部をはつり、断面補修材を用いて壁面を整形する方法で補修する。

(a) 損傷部のはつり

(b) 断面補修材の充填

(c) 完了

**写真-4.2** 壁面材の角欠けの補修の例

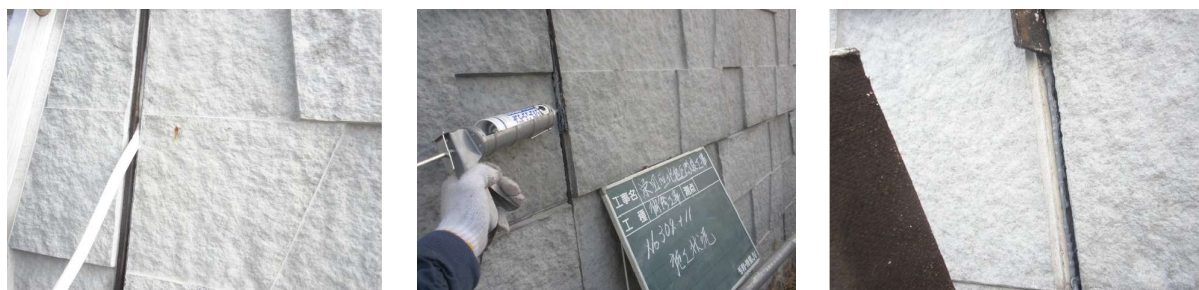
アダムウォールの壁面に、壁面排水層の碎石のこぼれ出しが生じる程度の目地開きが生じた場合は、**写真-4.3**に示すように、目地にバックアップ材を設置し、コーキング材を充填する方法で補修する。

(a) バックアップ材の設置

(b) コーキング材の充填

(c) 完了

**写真-4.3** 壁面材の目地開きの補修の例

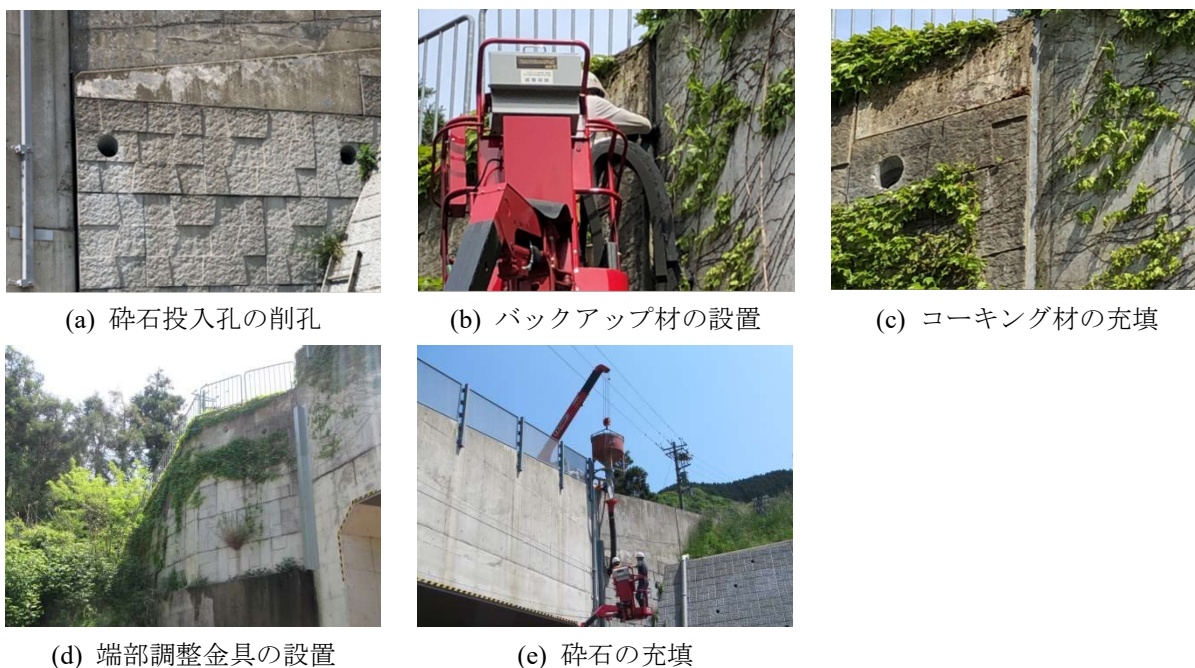
アダムウォールの壁面が変形して、端部調整金具が設置されていない隣接構造物との境界で開きが生じ、壁面排水層の碎石のこぼれ出しが生じた事例がある。この事例では、**写真-4.4**に示すように、隣接構造物との境界をバックアップ材とコーキング材を充填して隙間をふさいで端部調整金具を設置し、あらかじめ壁面材に開けた碎石投入孔から碎石を充填する方法で補修が行われた。

写真-4.4 隣接構造物との開きの補修の例

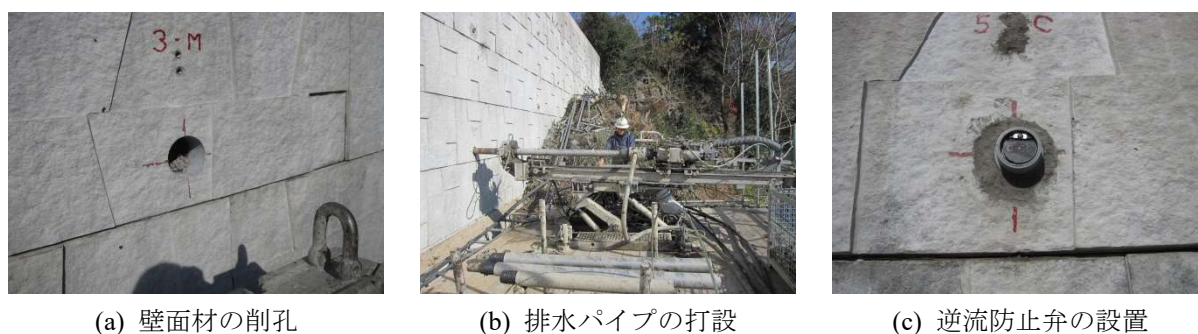
アダムウォールの計画・調査・設計・施工時には確認できなかった湧水等の影響によって、補強領域内に地下水位が形成され、壁面の変形や目地からの漏水が顕著な場合は、有効応力の減少による盛土材のせん断強度の低下やアデムの引抜き抵抗力の低下が懸念される。この場合は、写真-4.5に示すように、壁面から排水ボーリングを打設する対策が考えられる。排水ボーリングの実施にあたっては、地下水の発生源や地下水位等について詳細な調査を実施し、打設長さや打設間隔を決定する必要がある。

写真-4.5 排水ボーリングの例

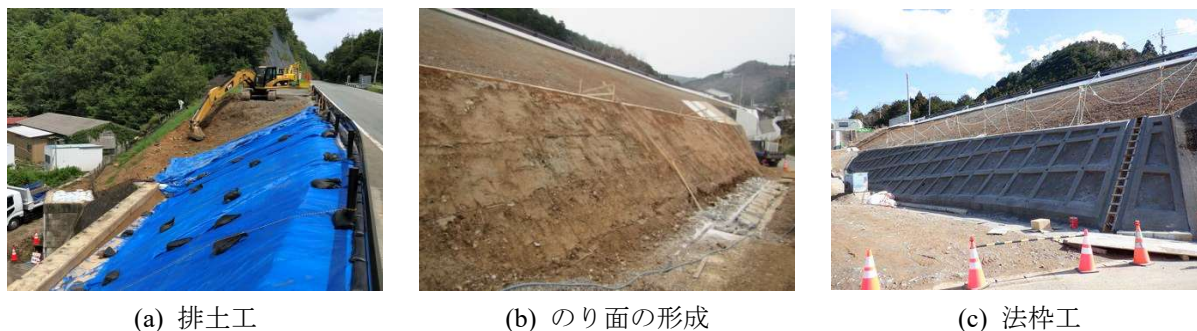
アダムウォールの補強土壁としての性能が維持できない場合は、地すべり対策工や撤去・再構築による措置の実施が考えられる。長期にわたる補強領域への水の浸入による盛土材の緩みにより、補強土壁としての機能が損なわれたアダムウォールでは、写真-4.6に示すように、かさ上げ盛土と補強領域を一部掘削する排土工により勾配1:1.0ののり面を形成し、法枠工によつてのり

面を安定させる措置が行われた。

写真-4.6 排土工と法枠工による措置の例

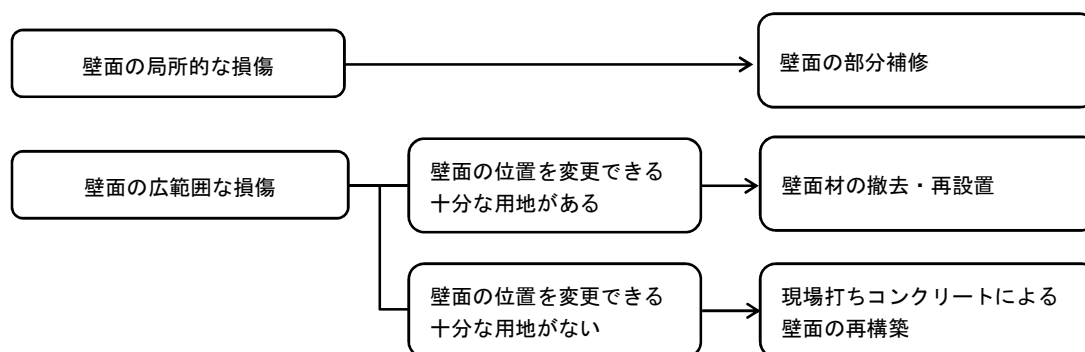
アダムウォールは、外壁と内壁で構成される二重壁構造であるため、外壁のずれや損傷が生じた場合は、補強領域が健全な状態であることを確認したうえで、補強領域に影響を与えることなく外壁の補修ができることを特徴としている。変状の程度に応じた壁面の再構築の考え方を図-4.3に示す。例えば、壁面への車両等の衝突により壁面に局所的な損傷が生じた場合は、その壁面を部分的に補修し、碎石のこぼれ出しや壁面材のずれ等の損傷が広範囲にわたって生じた場合は、現場条件に応じた措置を検討する。具体的には、外壁の変形に伴って内壁にも変形が生じるため、壁面の位置を変えて再構築できるときは、壁面材を撤去・再設置の措置を検討し、変形前の位置に壁面材を再設置することが困難なときは、現場打ちコンクリートによる壁面の再構築による措置を検討する。壁面の再構築による措置の事例を以下に示す。

図-4.3 壁面の再構築による措置の考え方

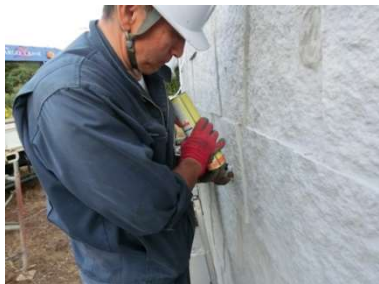
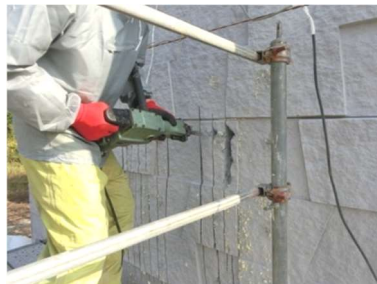
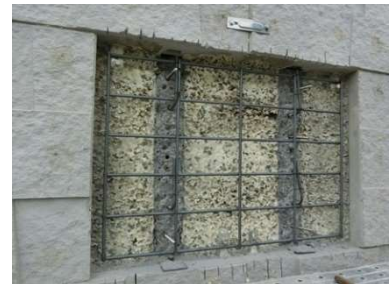
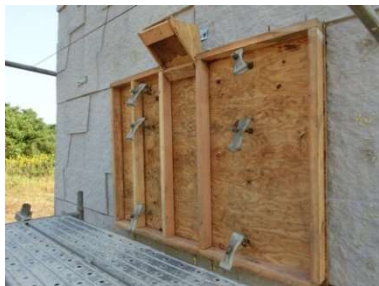
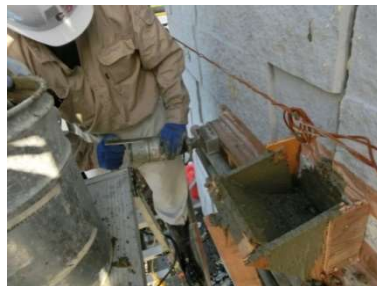
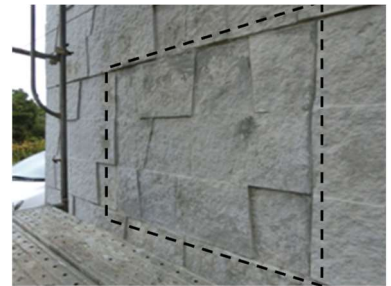
壁面の部分補修は、**写真-4.7**に示すように、壁面材を削孔して発泡ウレタンを注入し、壁面排水層の砕石を固化させた後に、グリッドベルが接続されている壁面材の突起部は残置した状態で壁面材を撤去する。その後、鉄筋を配置して現場打ちコンクリートを打設し、壁面を再構築する。

(a) 発砲ウレタンの注入

(b) 壁面材の撤去

(c) 鉄筋の配筋

(d) 型枠設置

(e) コンクリート打設

**写真-4.7** 壁面の部分補修

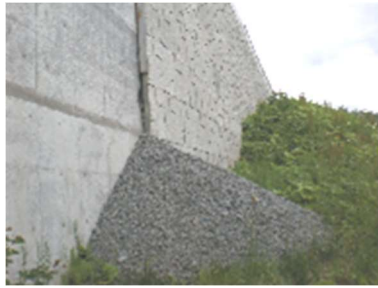
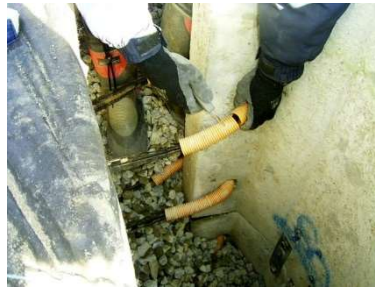
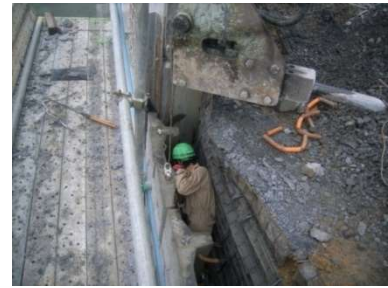
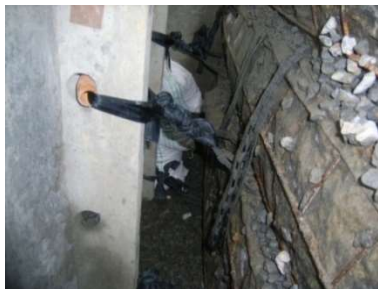
壁面に広範囲にわたる損傷が生じ、壁面の位置を変更できる十分な用地がある場合は、壁面材を撤去して所定の位置に再設置することによる補修が可能である。2008年岩手・宮城内陸地震の震央距離4.5kmの地点に位置していたアダムウォールでは、地震の影響により橋台との境界で約17cmの開きが生じ、壁面排水層の砕石のこぼれ出しと複数の壁面材の損傷が生じたため、壁面材の撤去・再構築による補修が行われた。壁面の補修状況を**写真-4.8**に示すように、グリッドベルトを切断して損傷した壁面材を撤去し、新しい壁面材を設置して盛土内に残るグリッドベルトと連結し、壁面材の背面に砕石を充填する手順で行われた。

(a) 碎石のこぼれ出し

(b) グリッドベルトの切断

(c) 壁面材の撤去・再設置

(d) グリッドベルトの連結

写真-4.8 壁面の部分補修

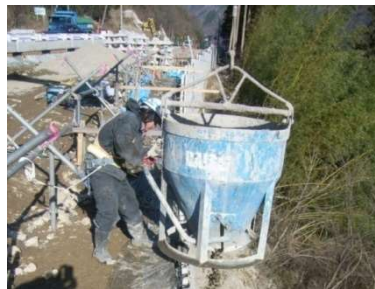
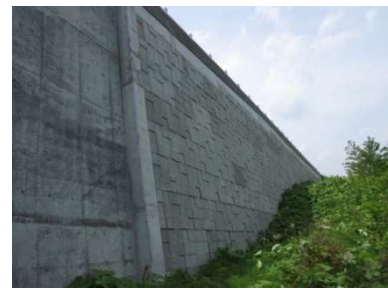
(e) 碎石の充填

(f) 完了

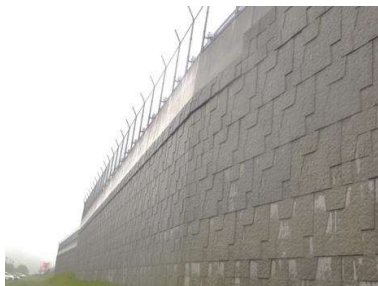
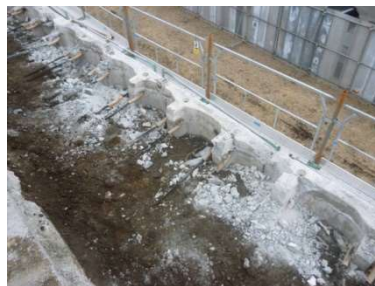
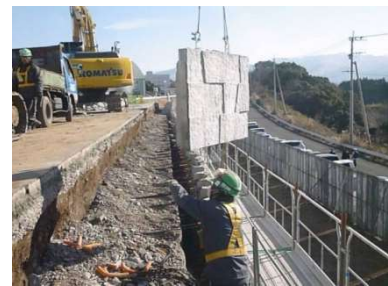
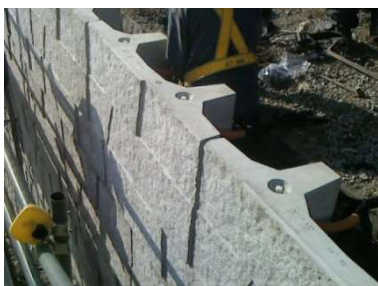
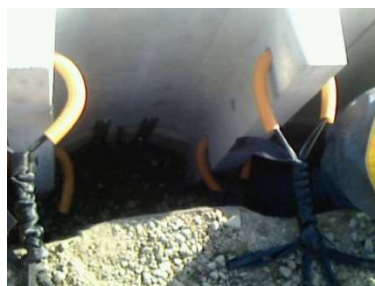
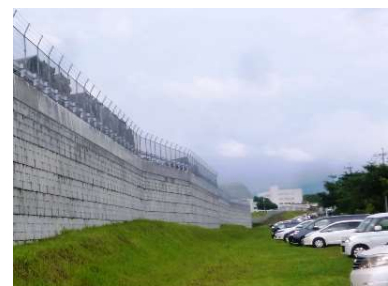
写真-4.9 壁面材のずれの補修

(a) 壁面材のずれ

(b) 笠コンクリートの撤去

(c) 壁面材の撤去

(d) 壁面材の再設置

(e) グリッドベルトの連結

(f) 完了

2016年熊本地震の震央距離12kmの地点に位置していたアダムウォールでは、地震の影響により最上段の壁面材が前方へのずれと、笠コンクリートにひび割れが生じる損傷が生じたため、写真-4.9に示すように、最上段の壁面材を撤去・再構築する補修が行われた。

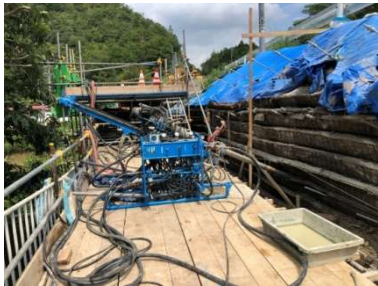
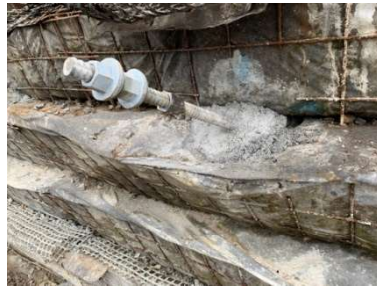
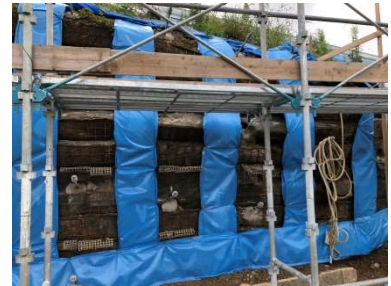
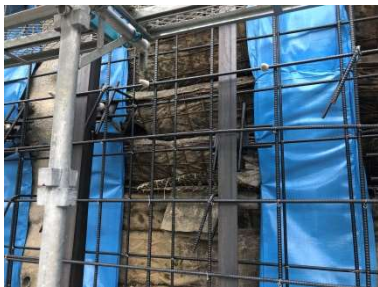
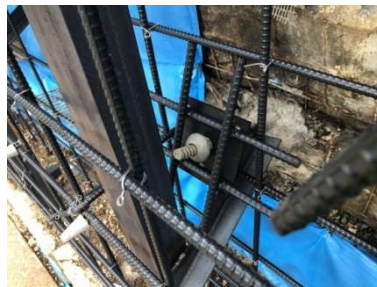
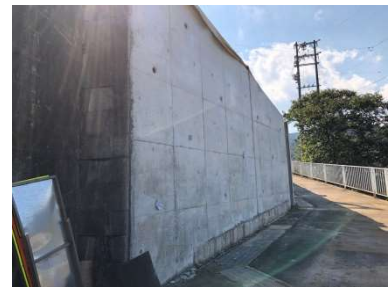
写真-4.10 現場打ちコンクリートによる壁面の再構築の例

(a) アンカーボルトの打設

(b) アンカーボルトの打設状況

(c) 透水マットの設置

(d) 配筋

(e) アンカーボルトとの接続

(f) 完了

壁面に広範囲にわたる損傷が生じたが、壁面の位置を変更できる十分な用地がない場合は、写真-4.10 に示すように、変形前の位置に現場打ちコンクリートによる壁面を再構築する。この場合、補強領域内には鉄筋挿入工を打設して現場打ちコンクリート用の配筋と接続し、壁面と補強領域の一体化を図る。また、現場打ちコンクリートによる壁面の背面に水の浸入による水圧が作用しないよう、透水マットによる排水層と水抜き孔を設けておく。
